四川泸定县城后山泥石流灾害及其风险防御

摘要:四川泸定县城后山分布有 3 条泥石流沟,分别为孙家沟、牧场沟和羊圈沟。这 3 条沟谷曾多次暴发泥石流,对泸定县城造成了严重的危害和威胁。在现场考察基础上,论述了泸定县城后山泥石流沟的分布及泥石流危害,从物源、地形地貌和降雨 3 个方面分析了泥石流成因,从发生时间、空间和规模 3 个方面论述了泥石流灾害特征,从防灾体系、监测体系、抗灾体系、报警体系、响应体系和恢复体系 6 个方面建立了泸定县城后山泥石流防御体系,进而有针对性地提出了泸定县城后山泥石流的防治建议。

Debris flow hazards behind Luding County seat, Sichuan Province, and the corresponding risk countermeasures

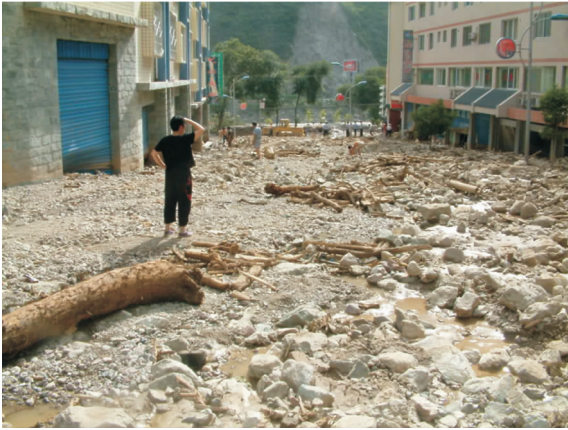
图4 2006-7-14 泥石流淤埋城区公路
Fig.4 Roads buried by July 14, 2006 debris flow

月 14 日,这次群发性泥石流被称为“7-14”泥石流。在这次案例中,孙家沟和羊圈沟都爆发了泥石流,由于羊圈沟已经采取了工程治理措施,在这次泥石流发生过程中没有造成危害,而孙家沟泥石流却冲毁了田地、房屋和商铺,淤埋城区公路造成交通中断近 20 h(图 4~6)。据调查和访问,孙家沟泥石流历时近 4 h,冲出泥沙碎石 0.7 万 m³。造成 5 户人家约 80 头猪被冲走,1 hm² 土地被冲毁,县城 12 间门面受灾,

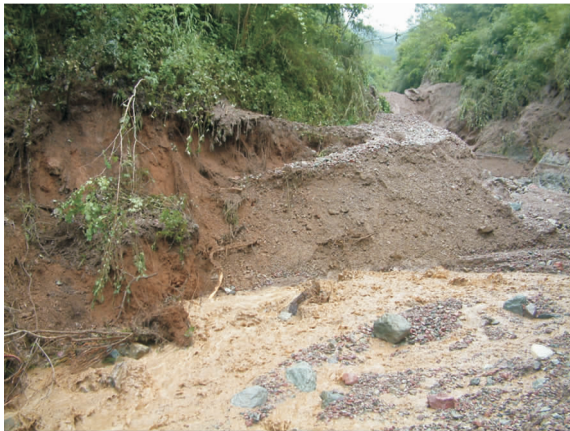
图 7 新堰沟中尚存的松散堆积物为孙家沟泥石流提供物源

孙家沟流域内可提供给泥石流的最主要物源为第四系崩坡积物(Q_h^{col+dl}),由块石混碎石组成,多有架空现象,由坡脚往上坡方向堆积物具粒度变细,松散-稍密状,含、透水性极好,而在坡度 $>35^\circ$ 时,常有崩塌现象发生,为泥石流提供物源。另外,第四系冰川堆积的漂卵石混砂土(Q_h^{gl})和崩坡积块碎石混角砾及粉粘粒(Q_h^{dl+col}),为孙家沟泥石流提供部分物源。其次,支沟为孙家沟泥石流的形成提供了大量物源,尤其以新堰沟可提供的物源最多。2006-7-14 泥石流发生后,新堰沟内堆积了大量的泥石流堆积物(图 7),可为下次泥石流的发生提供物源。

(1)在孙家沟上游新堰沟和主沟内地质条件具备和较为宽阔的沟段,修建1~2座拦砂坝,以拦挡泥石流物质来源,提高沟床侵蚀基准面,减少两岸不良地质现象的发生。

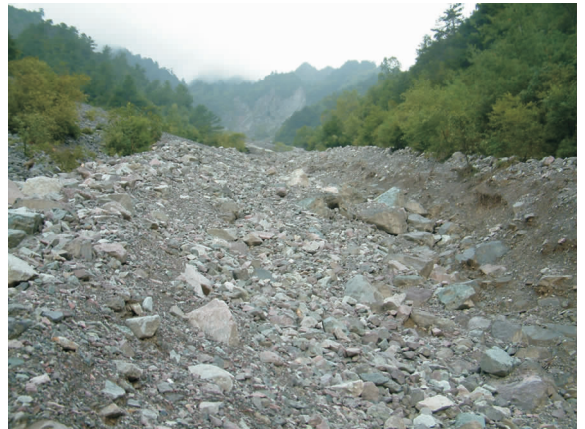
图 8 东灵山寺支沟泥石流为羊圈沟提供物源

羊圈沟流域内支沟为主沟泥石流暴发可提供的物源最多,仅仅在羊圈沟流通区右岸 2~3 km 区段内,就发育有两条冲沟。据调查,这两条支沟均是最近形成,切穿了山坡上的松散崩塌积物,在降雨的浸润和激发作用下,易于发生泥石流,为主沟提供物源或者直接引发主沟泥石流。据当地老乡介绍,下游支沟原来较小,宽不足 1 m,而 7 月 14 日泥石流的发生导致该沟两岸山坡大面积垮塌,致使沟谷局部宽度达到 6~8 m。而上游支沟(东灵山寺支沟)本来是

一条小冲沟,由于冲沟上游发生崩塌,在强降雨的激发作用下,导致泥石流的发生,将坡面冲出一条宽约 20 m 的沟槽(图 8),该沟槽内可启动的松散崩塌积物多达 $10 \times 10^4 \text{m}^3$ 。羊圈沟流域内另外一种主要物源是两岸的崩塌,根据调查和测量,仅仅在中下游左岸 3 km 范围内,就存在 3 处崩塌群,可提供泥石流的物源 $1.2 \times 10^4 \text{m}^3$ (表 2)。
