薛强, 张茂省, 董英, 孟晓捷, 郭小鹏, 冯卫, 洪勃, 王涛, 刘文辉, 田中英, 张戈, 卢娜. 2023. 基于 DEM 和遥感的黄土地质灾害精细化风险识别——以陕北黄土高原区米脂县为例[J]. 中国地质, 50(3): 926–942.

基于 DEM 和遥感的黄土地质灾害精细化风险识别 ——以陕北黄土高原区米脂县为例

Refinement risk identification of loess geo-hazards based on DEM and remote sensing——Taking Mizhi County in the Loess Plateau of Northern Shaanxi as an example

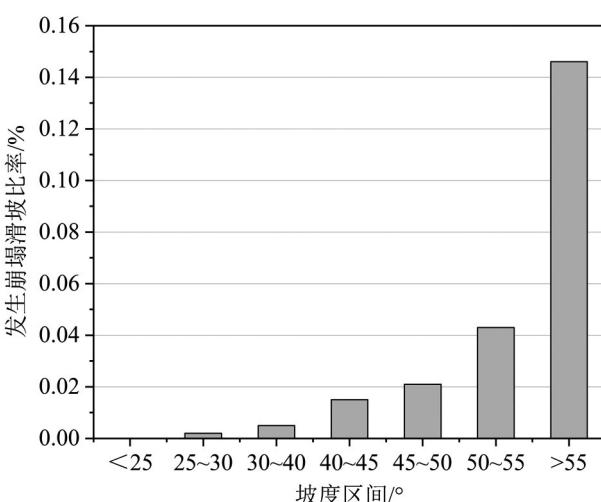
图1 不同坡度区间发生黄土崩塌滑坡的比率
Fig.1 The ratio of loess landslides in different slope intervals

黄土崩塌滑坡地质灾害的发生主要受斜坡形态的控制,当斜坡的坡度、坡高不同时,其发生黄土崩塌滑坡的概率也不同,黄土崩塌滑坡多发生在高陡斜坡地带(薛强等,2020)。研究表明,当黄土斜坡坡度为25°~30°时,发生崩塌滑坡的比率为0.002%;当黄土斜坡坡度为30°~40°时,发生崩塌滑坡的比率为0.005%;当黄土斜坡坡度为40°~45°时,发生崩塌滑坡的比率为0.015%;当黄土斜坡坡度为45°~50°时,发生崩塌滑坡的比率为0.021%;当黄土斜坡坡度为50°~55°时,发生崩塌滑坡的比率为0.043%;当黄土斜坡坡度大于55°时,发生崩塌滑坡的比率为0.146%(图1)。当黄土斜坡坡高为20~40 m时,发生崩塌滑坡的比率为0.0015%;当黄土斜坡坡高为40~60 m时,发生崩塌滑坡的比率为0.003%;当黄土斜坡坡高为60~70 m时,发生崩塌滑坡的比率为0.009%;当黄土斜坡坡高为70~80 m时,发生崩塌滑坡的比率为0.0151%;当黄土斜坡坡高为80~90 m时,发生崩塌滑坡的比率为0.0453%;当黄土斜坡坡高大于90 m时,发生崩塌滑坡的比率为0.1152%(图2,张茂省等,2011)。可以看出,随着坡度、坡高的逐渐增大,黄土斜坡发生崩塌滑坡的比率亦增大,说明坡度、坡高控制着黄土斜坡的

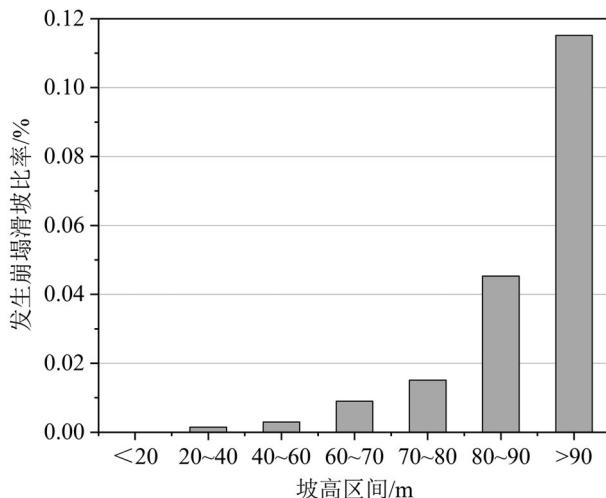
图2 不同坡高区间发生黄土崩塌滑坡的比率

Fig.2 The ratio of loess landslides in different slope height intervals

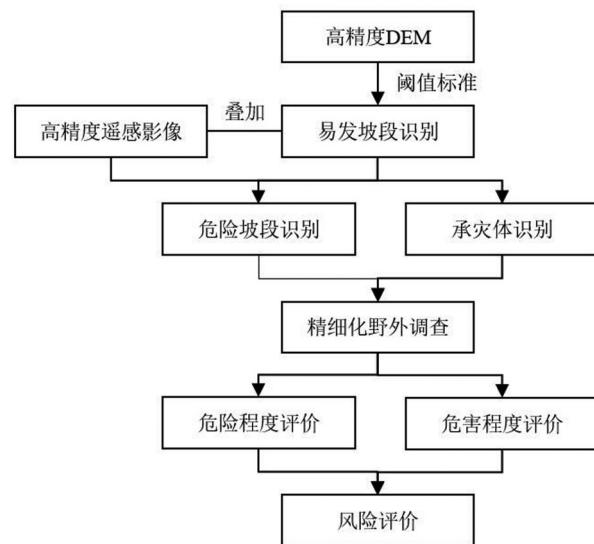
图3 基于DEM和遥感的崩塌滑坡地质灾害精细化风险识别方法流程

Fig.3 Process of refined risk investigation method for geo-hazards of collapse landslide based on DEM and remote sensing

本研究基于高精度DEM和遥感影像识别崩塌滑坡易发坡段和危险坡段,利用精细化野外调查评价地质灾害危险程度和风险,技术流程主要包括以下步骤(图3)。

(1)根据黄土斜坡在不同坡度、坡高条件下发生崩塌滑坡的比率,基于DEM开展高陡黄土斜坡易发坡段识别,建立基于坡度和坡高的易发坡段识别阈值标准(如坡度 $>40^\circ$,坡高 $>20\text{ m}$),提取坡度和坡高指标,开展崩塌滑坡易发坡段识别,得到研究区基于DEM的易发坡段识别图(图4a)。

(2)对高易发坡段叠加高精度遥感影像开展承灾体和危险坡段识别,在高易发坡段识别图的基础上人机交互圈画有威胁对象的高陡斜坡单元,得到研究区基于遥感影像的危险坡段识别图(图4b)。

(3)对基于遥感影像识别的危险坡段逐一开展野外精细化调查,根据斜坡结构类型、岩土体工程地质性质、变形迹象、致灾距离、诱发因素等分析判断斜坡段危险程度,得到研究区基于野外调查的危

险程度区划图(图4c)。

(4)对受危险坡段威胁的承灾体逐一开展现场调查,统计受威胁人数,估算威胁资产,并进行危害程度分级。

(5)对通过DEM和遥感没有识别出来的危险坡段,进行现场调查识别,研判其变形破坏模式,圈定可能的崩塌滑坡范围,调查其威胁对象,并确定危险程度和危害程度。

(6)对通过遥感影像和现场调查识别的所有危险坡段,开展风险评价分级,得到研究区地质灾害风险评价图(图4d)。

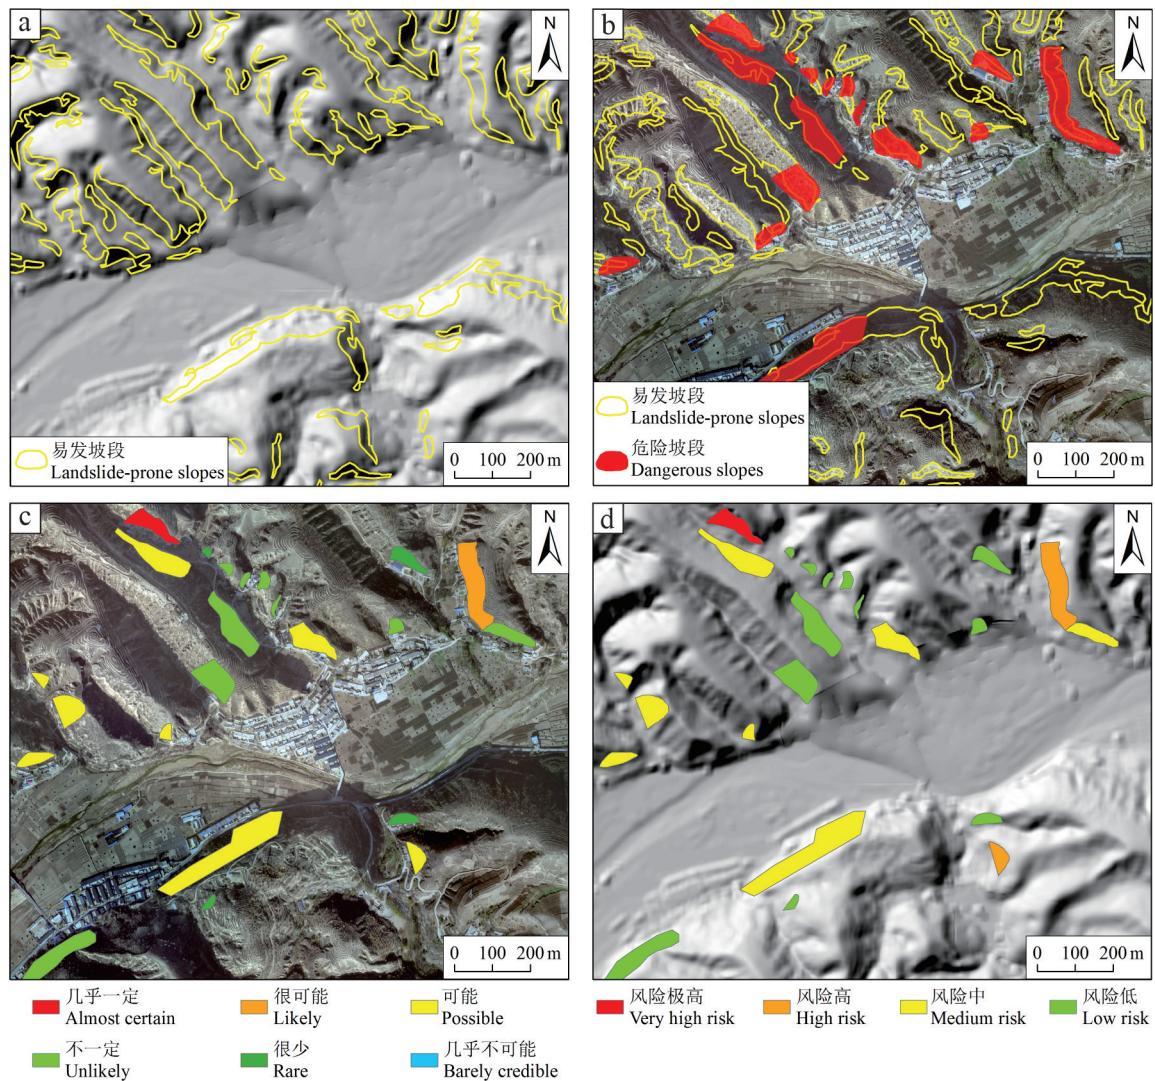
图4 典型地段基于DEM和遥感影像的地质灾害风险识别过程图
a—DEM识别易发坡段;b—遥感识别危险坡段;c—野外调查危险程度;d—风险分级

Fig.4 Process map of geo-hazards identification based on DEM and remote sensing images in typical areas

a—Landslide-prone slopes identification based on DEM; b—Dangerous slopes identification based on remote sensing images; c—Hazard degree identification based on field survey; d—Risk classification

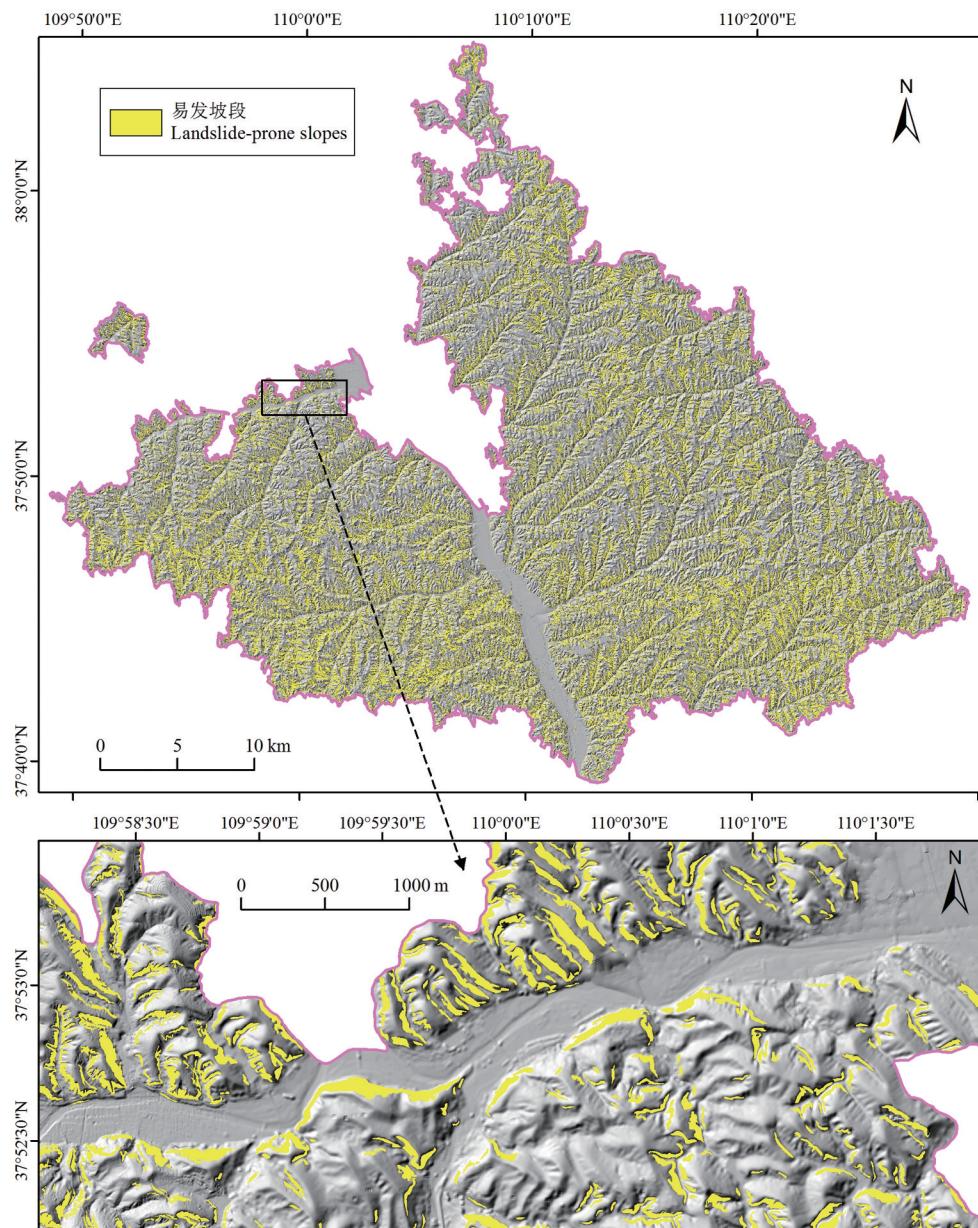
图5 米脂县基于DEM的崩塌滑坡易发坡段识别结果图

Fig.5 Map of the identification results of the slopes prone to collapse and landslides based on DEM in Mizhi County

米脂县共识别坡度大于 40° 的斜坡数量279657个;在此基础上,考虑坡高,并进行一定的融合后,共识别坡度大于 40° 、坡高大于20 m的崩塌滑坡易发坡段44716个,平均面积4935.82 m²(图5)。DEM识别易发坡段面积合计共220.71 km²,占米脂县域面积的18.72%。

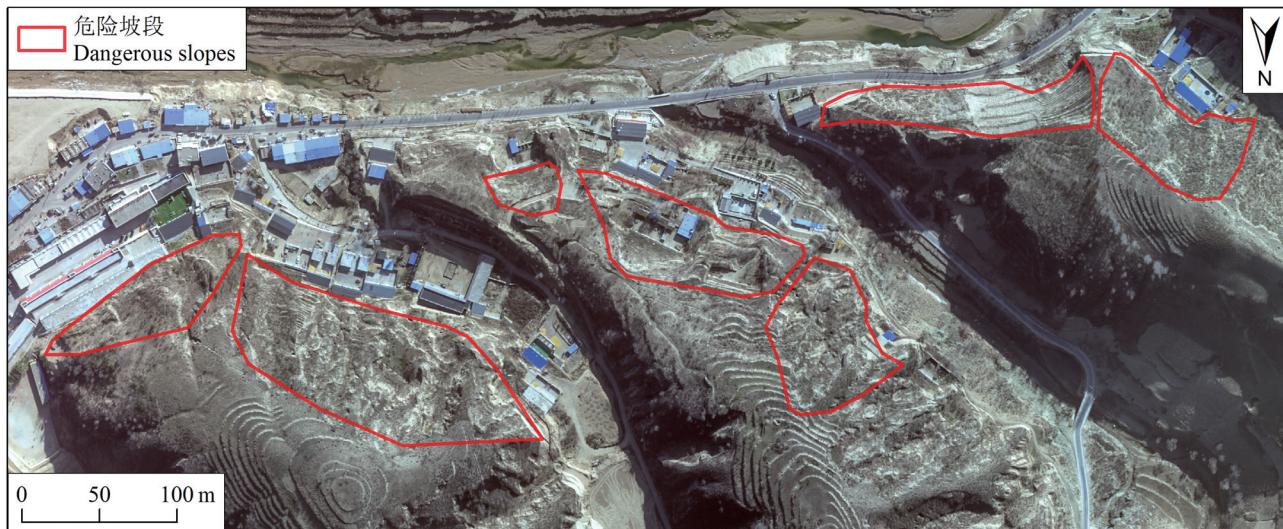
图6 基于遥感的危险坡段识别图
Fig.6 Identification map of dangerous slope section based on remote sensing

灾体人机交互圈画危险斜坡段,危险斜坡段圈画的原则主要考虑坡向和可能整体发生崩塌滑坡的斜坡体,最终得到米脂县基于遥感影像的危险坡段识别图(图6)。

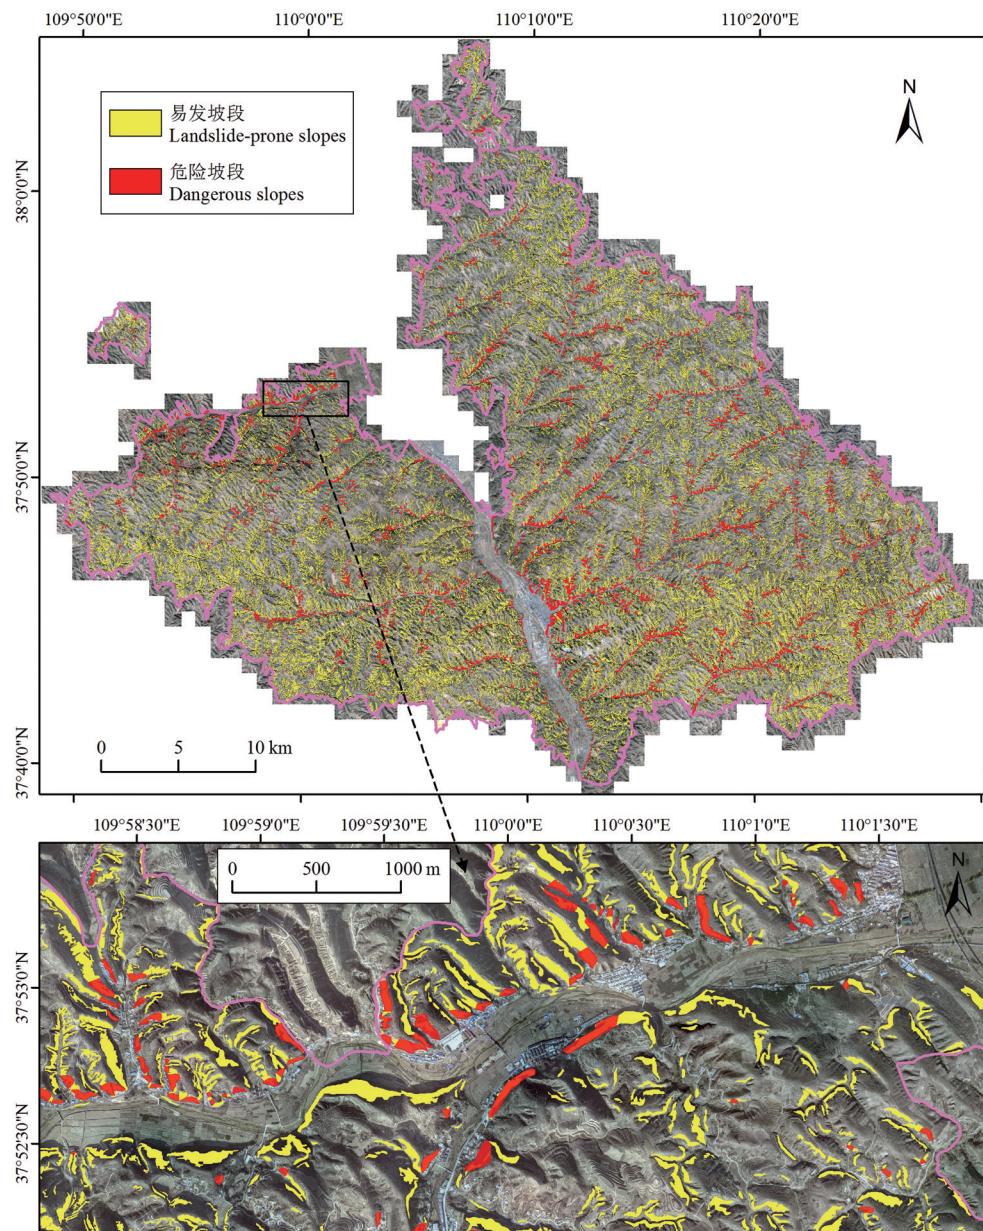
图7 米脂县基于遥感的危险坡段识别结果

Fig.7 Identification results of dangerous slope section based on remote sensing in Mizhi County

在DEM易发坡段识别的基础上,对遥感核查出有承灾体的致灾体进行全面识别和核查,人工圈画危险坡段。本次遥感识别和核查崩塌滑坡危险坡段(地质灾害疑似隐患)共4198个(图7),遥感核查危险坡段数量占DEM识别易发坡段数量的9.39%,进一步缩小了实地调查范围,增加了调查的针对性和有效性。遥感核查危险坡段面积合计共9.58 km²,占易发坡段面积的4.34%,占米脂县域面积的0.81%。危险坡段面积最小79.65 m²,面积最大42500.98 m²,平均2282.40 m²。

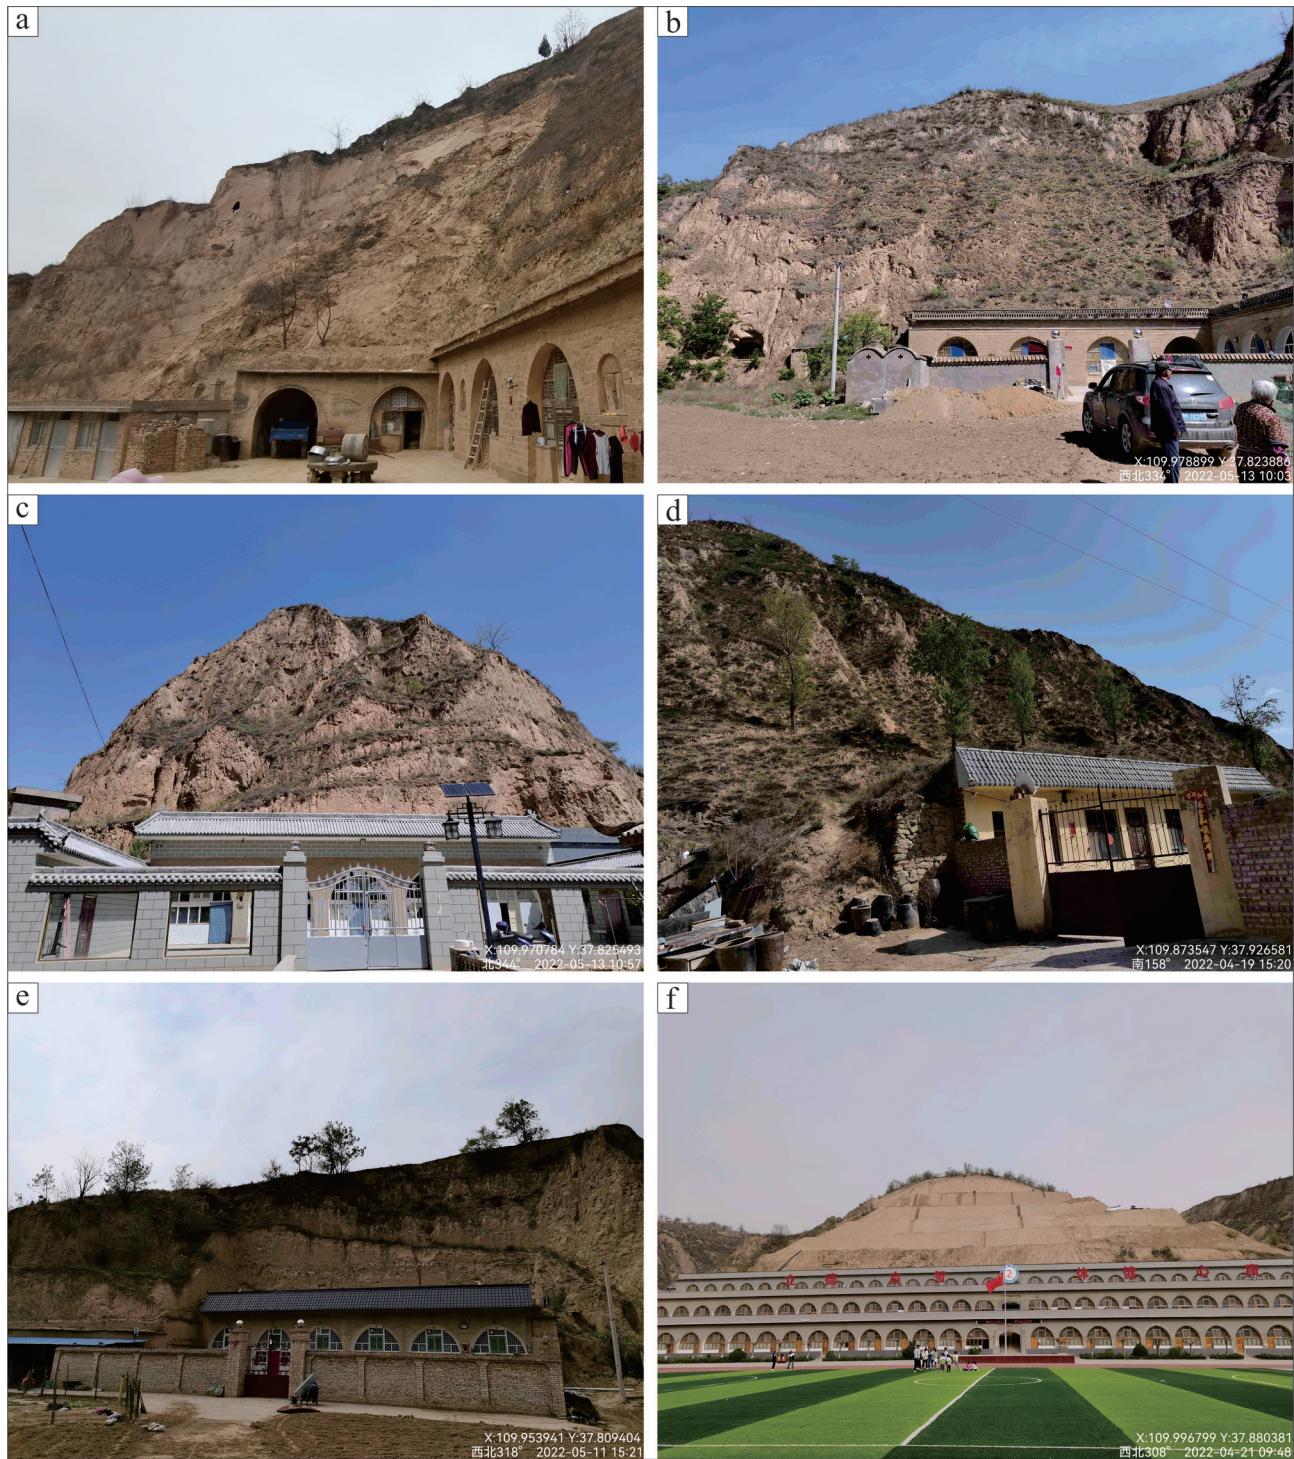
图8 野外判断斜坡危险程度典型斜坡段

a—"几乎一定"典型斜坡段; b—"很可能"典型斜坡段; c—"可能"典型斜坡段; d—"不一定"典型斜坡段;
e—"很少"典型斜坡段; f—"几乎不可能"典型斜坡段(已工程治理)

Fig.8 Typical slope sections for judging the danger of slopes in the field

a—"Almost certain" slope sections; b—"Likely" slope sections; c—"Possible" slope sections; d—"Unlikely" slope sections; e—"Rare" slope sections;
f—"Barely credible" slope sections (engineering treatment has been completed)

(1)几乎一定:预期一定会发生地质灾害(坡体主要由Q₃黄土组成,斜坡高陡破碎,近2年发生过较明显的变形现象)(图8a)。

(2)很可能:在降雨条件下会发生地质灾害(坡体主要由Q₃黄土组成,斜坡高陡破碎,有局部变形现象)(图8b)。

(3)可能:在降雨条件下可能发生地质灾害(坡体主要由Q₂或Q₃黄土组成,斜坡高陡破碎,历史上

发生过变形迹象)(图8c)。

(4)不一定:在极端降雨条件下可能发生地质灾害(坡体主要由Q₂或Q₃黄土组成,坡高较小,变形迹象不明显)(图8d)。

(5)很少:只有在极端降雨、地震等特殊条件下可能发生地质灾害(坡体主要由Q₂黄土组成,坡度、坡高均较小,无变形迹象)(图8e)。

(6)几乎不可能:不可能发生地质灾害(坡体主要由Q₂黄土组成,坡度、坡高均很小,无变形迹象或

已工程治理)(图8f)。

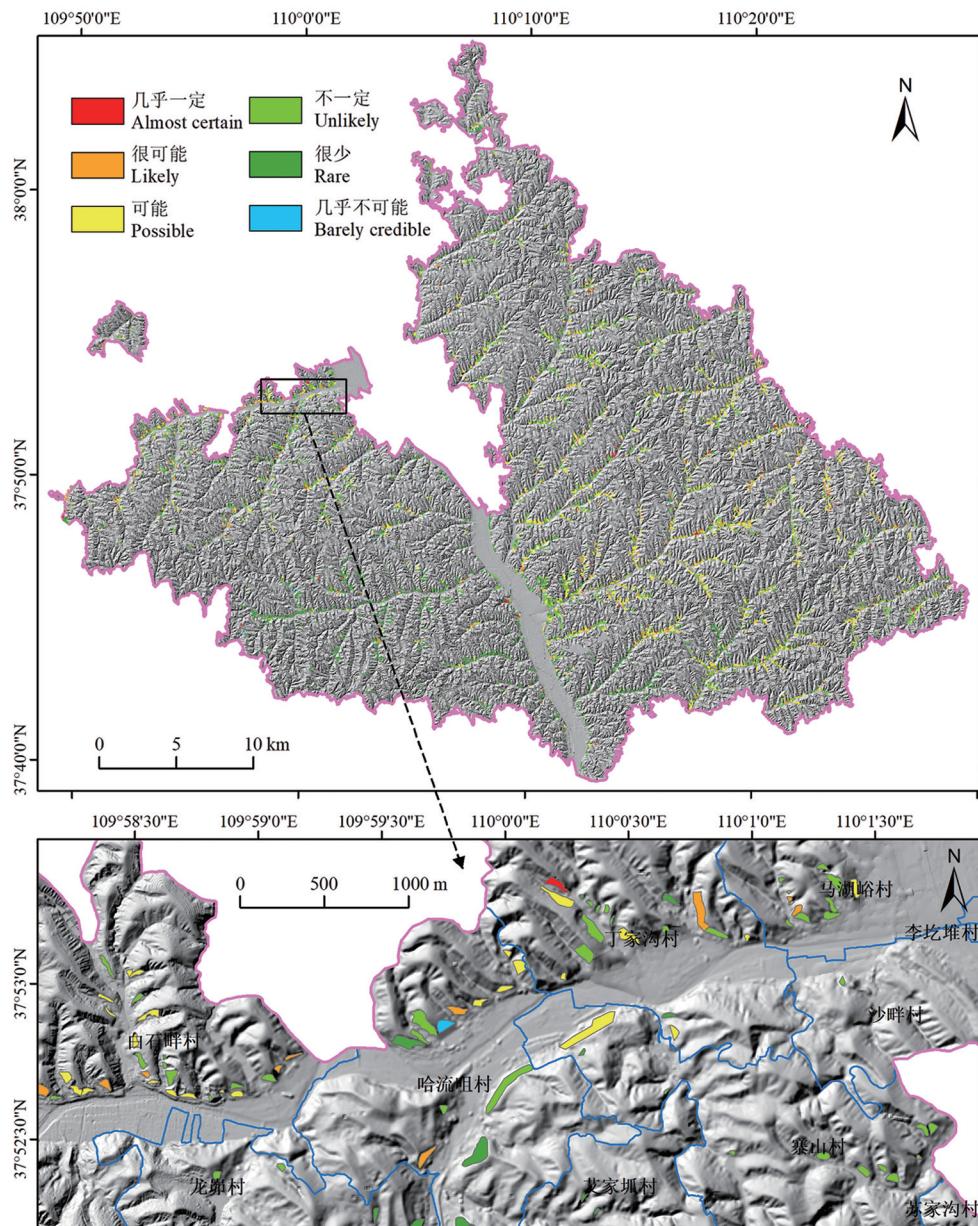
图9 米脂县斜坡危险程度分布图
Fig.9 Distribution map of slope hazard degree in Mizhi County

2022年4—5月,对DEM和遥感识别风险点、在册地质灾害隐患点、群众报险报灾点和现场新发现风险点开展了野外调查,共实地调查地质灾害风险点4406处,并根据风险评价分级表,对米脂县基于承灾体的斜坡风险点进行了危险程度和风险评价(图9,图10)。

按危险程度划分,几乎一定99处,占风险点总数的2.25%;很可能284处,占风险点总数的6.45%;可能1311处,占风险点总数的29.75%;不一定1733处,占风险点总数的39.33%;很少965处,占风险点总数的21.90%;几乎不可能14处,占风险点总数的

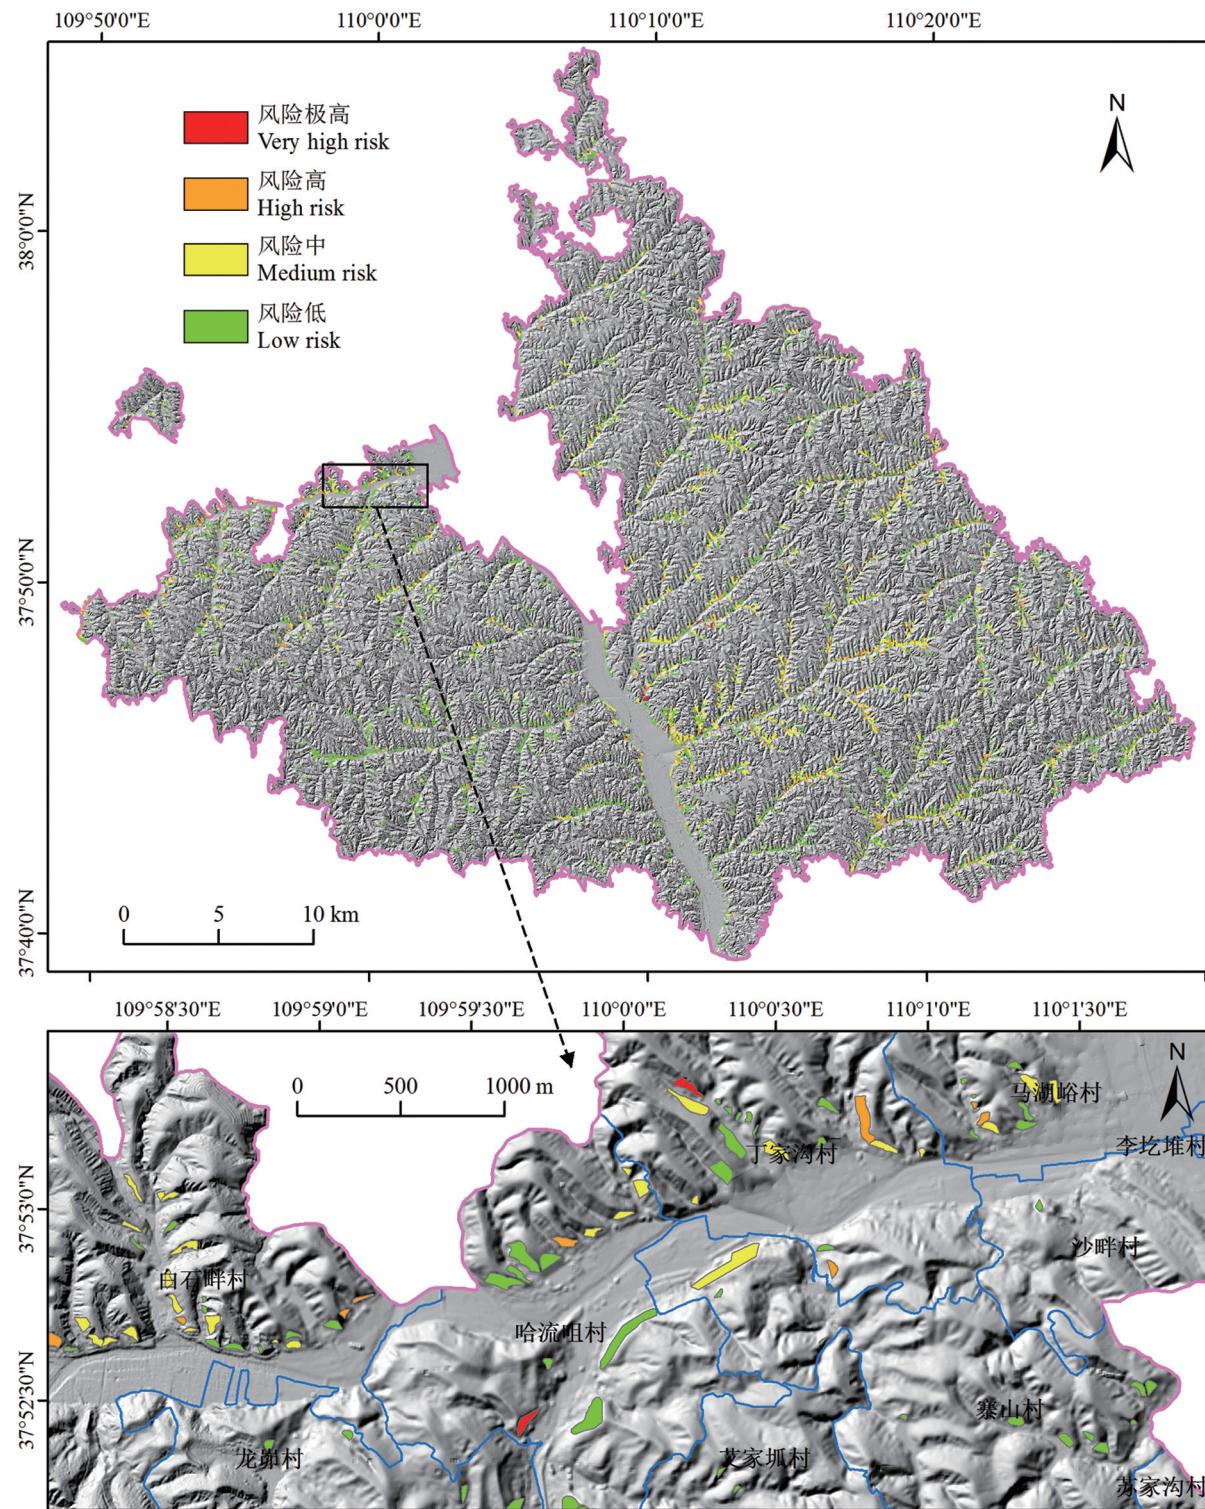
图10 米脂县地质灾害风险点分布图
Fig.10 Distribution map of geo-hazards risk in Mizhi County

按风险等级划分,极高风险点11处,占风险点总数的0.25%;高风险点304处,占风险点总数的6.90%;中风险点1451处,占风险点总数的32.93%;低风险点2640处,占风险点总数的59.92%(图14)。

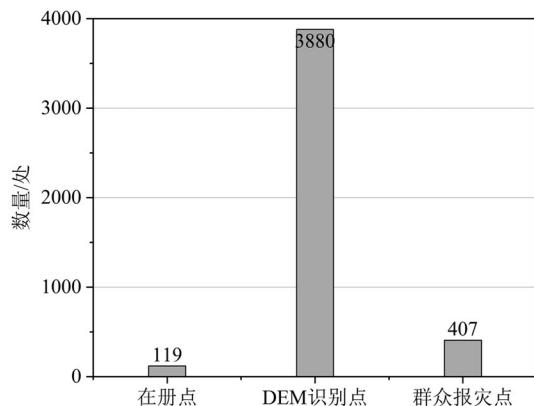
图 11 总风险点按识别类型划分

Fig.11 Histogram of total risk points by identification type

本次米脂县地质灾害风险识别主要由DEM和遥感识别风险点构成,DEM和遥感识别风险点3880处,占风险点总数的88.06%;在册隐患点119处,占风险点总数的2.70%;群众报险报灾点(现场新发现地质灾害风险点)407处,占风险点总数的9.24%(图11)。DEM和遥感识别疑似风险点4198处,实地核查之后确定为风险点的3880处,识别正确率92.42%。共识别极高、高风险点315处,其中DEM和遥感识别203处,占总数的64.44%;在册隐患点53处,占总数的16.83%;群众报险报灾点(现场新发现地质灾害风险点)59处,占总数的18.73%,极高、高风险点主要通过DEM和遥感识别(图12)。

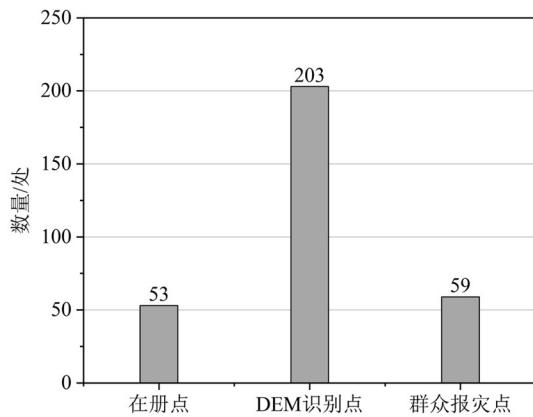
图 12 极高、高风险点按识别类型划分

Fig.12 Histogram of very high and high risk points by identification type

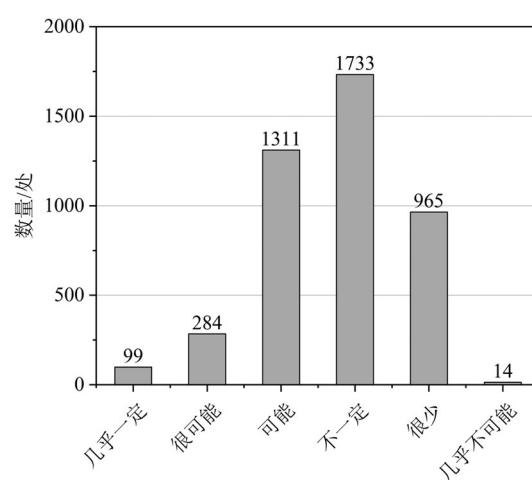
图 13 按危险程度划分

Fig.13 Histogram by hazard degree

0.32%(图13)。

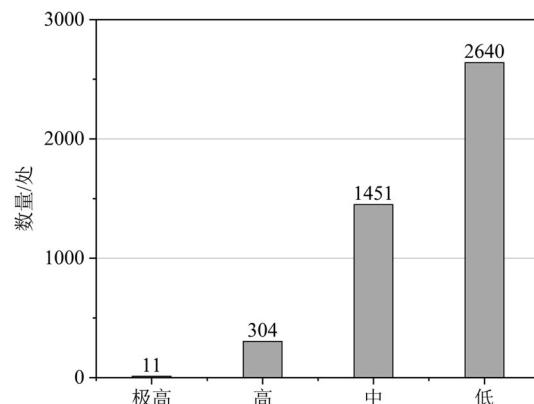
图 14 按风险等级划分

Fig.14 Histogram by risk level

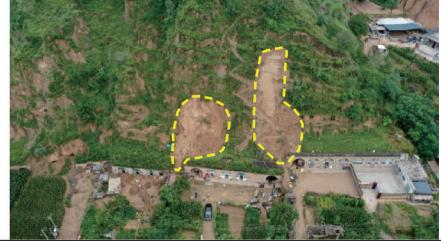
2022. 08.19	MZ X43 74	城郊镇官庄村艾绳银家窑后崩塌隐患	高	发生2处崩塌，损伤窑洞

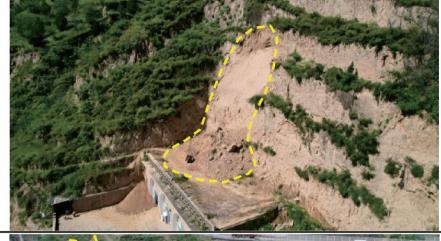
2022. 08.28	MZ X06 39	印斗镇高家沟村高建强屋后崩塌隐患	高	发生崩塌，损伤窑洞

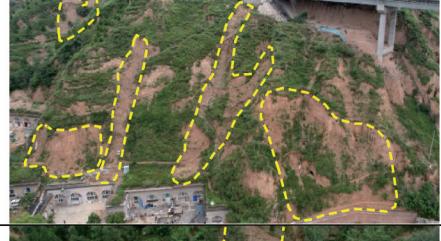
2022. 08.11	MZ X02 71	银州街道办申地沟东坡崩塌	中	发生大范围坡面泥流，损伤窑洞

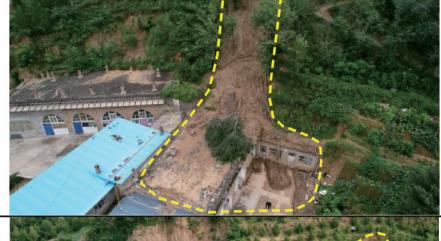
2022. 08.11	MZ X06 33	银州街道办东上巷南关梁崩塌隐患	中	发生坡面泥流，损伤窑洞

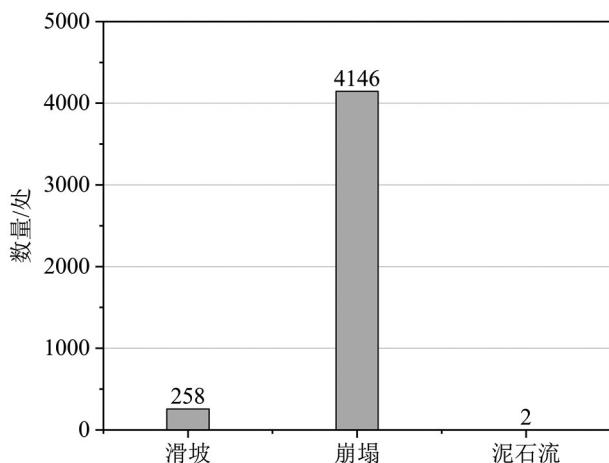
图15 按灾害类型划分
Fig.15 Histogram by geo-hazards type

按灾害类型划分,滑坡风险258处,占风险点总数的5.86%;崩塌风险4146处,占风险点总数的94.10%;泥石流风险2处(在册隐患点),占风险点总数的0.05%(图15)。
